**POSOUZENÍ OBVODOVÉHO PLÁŠTĚ PANELOVÉ SOUSTAVY GOS TERMOVIZNÍM  
MĚŘENÍM**

**ASSESSMENT OF ENVELOPE OF GOS PANEL SYSTEM MEASURED BY  
THERMOCAMERA**

Termovizní měření lze považovat za moderní způsob kontroly obvodových plášťů a detekce případných slabých míst - tepelných mostů. V dnešní době se stává termovizní měření standardem a v našem případě nám posloužilo ke zhodnocení efektivnosti provedených konstrukčních opatření u dvou objektů GOS-66 v Ostravě - Zábřehu.

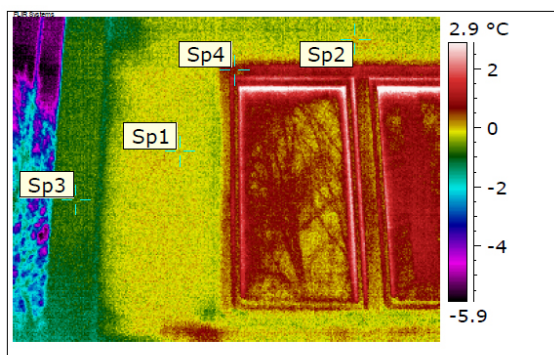
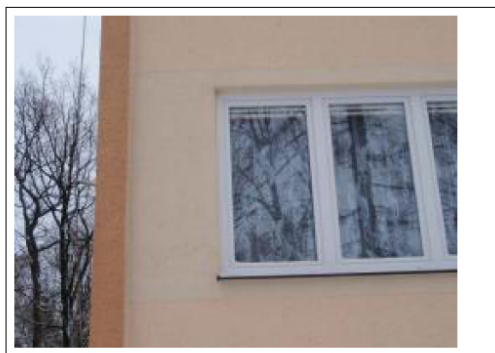
Obr. 5 Termovizní snímek – západní pohled (nezateplený objekt GOS)

Na obrázku 5 a 6 lze vidět povrchovou teplotu předsazeného obvodového pláště štitové stěny ze struskopemzobetonu tl. 300 mm (Sp3), plynosilikátového parapetního pásu tl. 250 mm (Sp2) a meziokenních vložek z YTONGu tl. 250 mm (Sp1). S tím rozdílem, že druhý objekt je kontaktně zateplený. Výrazně vyšší povrchové teploty a tím i větší úniky tepla jsou na obrázku 5.

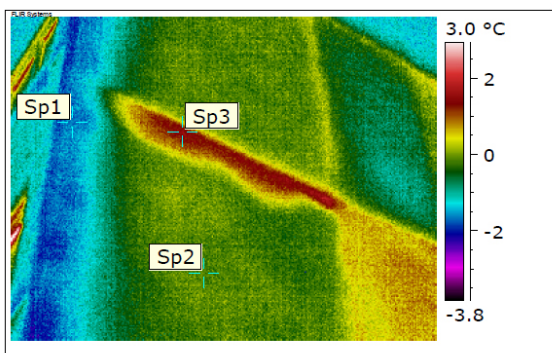
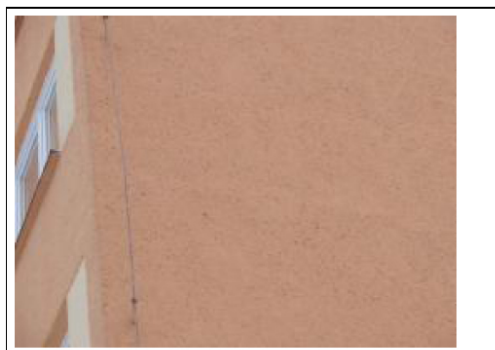
Obr. 7: Termovizní snímek – severní pohled (nezateplený objekt GOS)

Obvodový plášť bytového domu (obr. 7 a 8) tvoří ve štítech panely ze struskopemzobetonu tl. 300 mm. Na nazatepleném objektu lze pozorovat nejen vyšší povrchové teploty, ale i tepelný most u styku panelů ve štítu (Sp3).

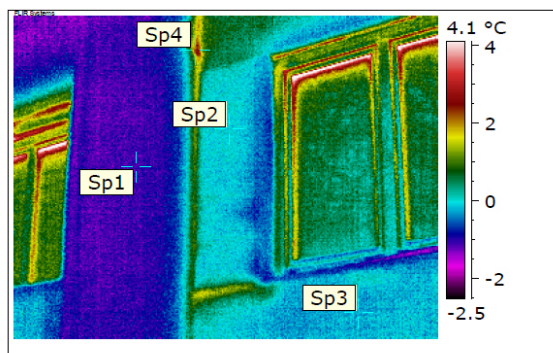
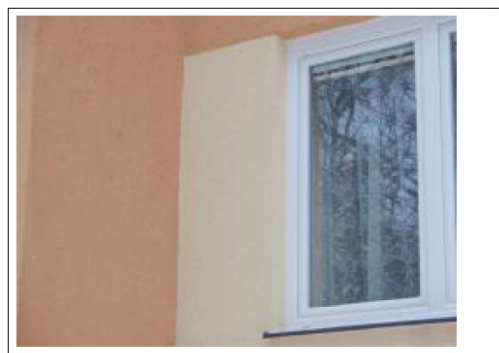
Obr. 9: Termovizní snímek – východní pohled (nezateplený objekt GOS)

Východní průčelí (obr. 9 a 10) je členěno svislým pásem předsazených lodžií. Opět na nazatepleném objektu lze pozorovat tepelný most v koutě lodžie, kde bylo naměřeno +2,5 °C (Sp4).

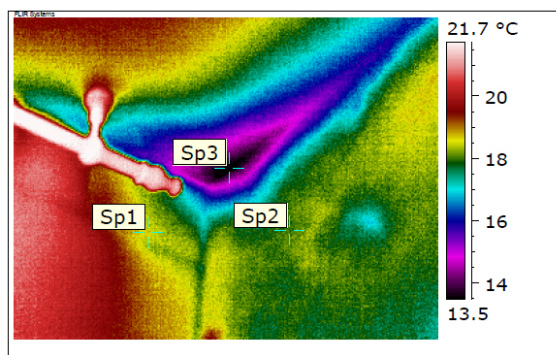
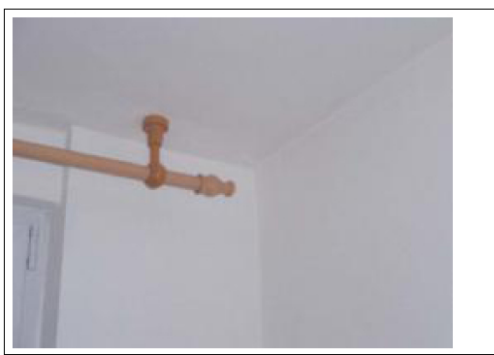
Obr. 11: Termovizní snímek – interiér (nezateplený objekt GOS)

Na posledních dvou termogramech z interiéru (obr. 11 a 12) máme jihovýchodní kout (kontakt stropu a obvodových zdí). Jedná se o styk obvodového panelu ze struskopemzobetonu (Sp2) a meziokenních vložek z YTONGu (Sp1). Jsou patrné výrazně nižší teploty v koutu, což může mít za následek povrchovou kondenzaci vodní páry v daném místě a vznik plísní.

Shrnutím termovizního měření a modelací v softwaru AREA 2009 se prokázalo, že zateplení stávajícího obvodového pláště u objektu GOS-66 na ul. Svornosti 57 v Ostravě – Zábřehu je z hlediska tepelné pohody a vlhkosti lepší řešení. U obou provedení se výměnou původních netěsnících dřevěných zdvojených oken za nová plastová okna zamezilo přirozené infiltraci vzduchu. Tím se v zimních měsících objevuje riziko zvýšení relativní vlhkosti v místnostech při nepravidelném větrání. Při výrazně nižších povrchových teplotách v interiéru nezatepleného objektu může v daném místě vznikat povrchová kondenzace vodní páry a tím i plísň.

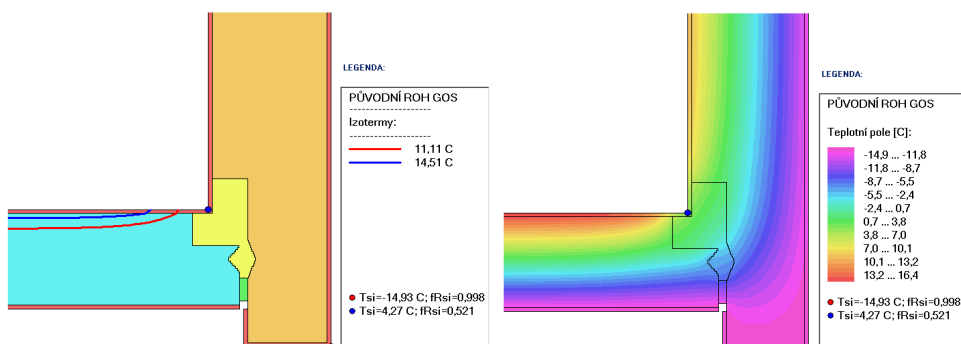
Obr. 13: Izotermie a teplotní pole (nezateplený objekt GOS)

Pro lepší porovnatelnost a představu závažnosti nedostatků tohoto detailu byly provedeny modelace v softwaru AREA 2009 (viz. Tab. 1). Modelace prokázaly závažné nedostatky tohoto detailu v původním provedení (Obr. 13 a 14), kdy ve vnitřním koutu byla pro normové okrajové podmínky nejnížší povrchová teplota jen +4,27 °C, takže došlo i k překročení teploty rosného bodu, která pro dané podmínky činí +11,11 °C.

Z předchozích dvou obrázků (Obr. 13 a 15) je zřejmé, že struskopemzobetonový panel nedosahuje z hlediska tepelné techniky požadovaných parametrů, což se projevuje nižšími teplotami při vnitřním povrchu panelu.

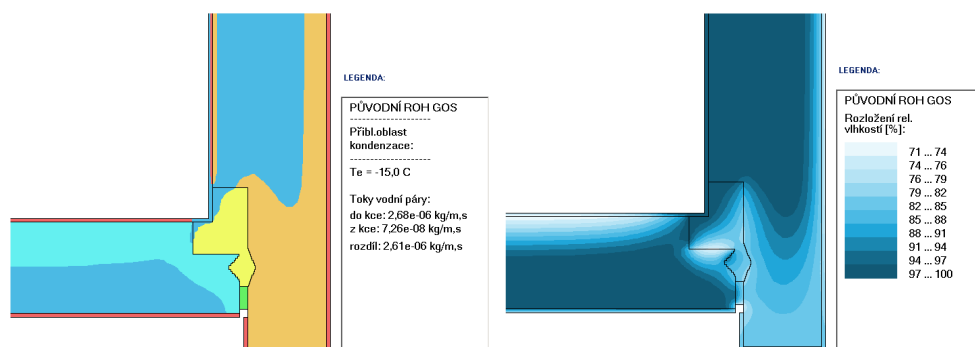
Obr. 14: Oblast kondenzace vlhkosti a rozložení relativní vlhkosti v konstrukci (nezateplený objekt GOS)

Na posledním obrázku, který se týká původního konstrukčního řešení (Obr. 14 – levá část) je patrná rozsáhlá kondenzační oblast v obou konstrukcích. Podle vlhkostní bilance v konstrukci vychází příznivě jen průřelový panel z plynosilikátu (viz. Tab. 2), zatímco struskopemzobetonový štitový panel dosahuje závažné negativní bilance zkondenzované a odpařené vodní páry z konstrukce.

Markantní zlepšení navržených a provedených úprav lze vidět při porovnání velikosti a místa kondenzace v konstrukci podle obrázku 14 a 16. V původním provedení docházelo i k povrchové kondenzaci na vnitřním povrchu obvodové konstrukce, zatímco v upraveném stavu ke kondenzaci dochází jen při venkovním povrchu kontaktního zateplovacího systému.

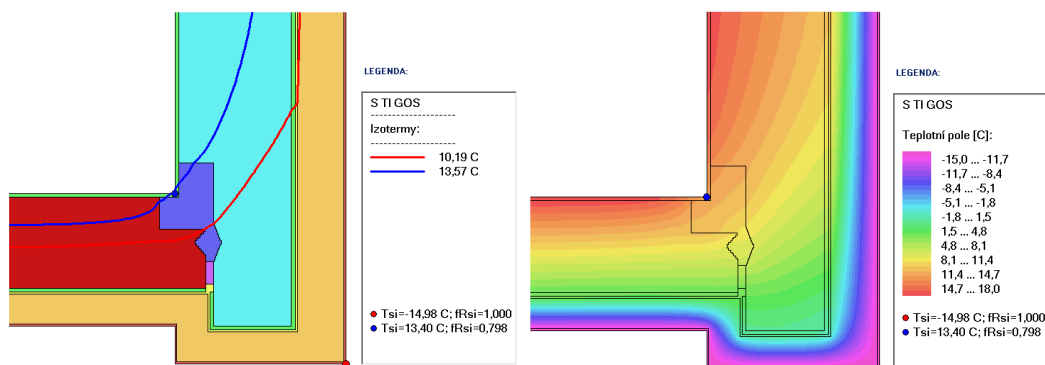
Obr. 15: Izotermie a teplotní pole (zateplený objekt GOS)

Na obrázku 15 je na první pohled vidět, že nedochází k vnitřní povrchové kondenzaci a jen v malé ploše ve vnitřním koutu hrozí riziko napadení povrchu plísněmi.

Nejnižší vypočtená povrchová teplota je  $+13,40\text{ °C}$ , což je o  $0,17\text{ °C}$  překročena mezní hodnota. Na obrázku 15 lze názorně vidět, že rozložení teplot v obou obvodových stěnových panelech je přibližně stejné. Jen u průčelí je pole teplot hustší, což je způsobeno celkově menší tloušťkou konstrukce v porovnání se štítem objektu.
